# 事業用自動車事故調査報告書

〔重要調査対象事故〕

タクシーの追突事故（大阪市淀川区）

調査番号 : 2261202  
車 両 : タクシー  
事故の種類 : 追突事故  
発生日時 : 令和4年12月2日 11時49分頃  
発生場所 : 大阪市淀川区 府道41号

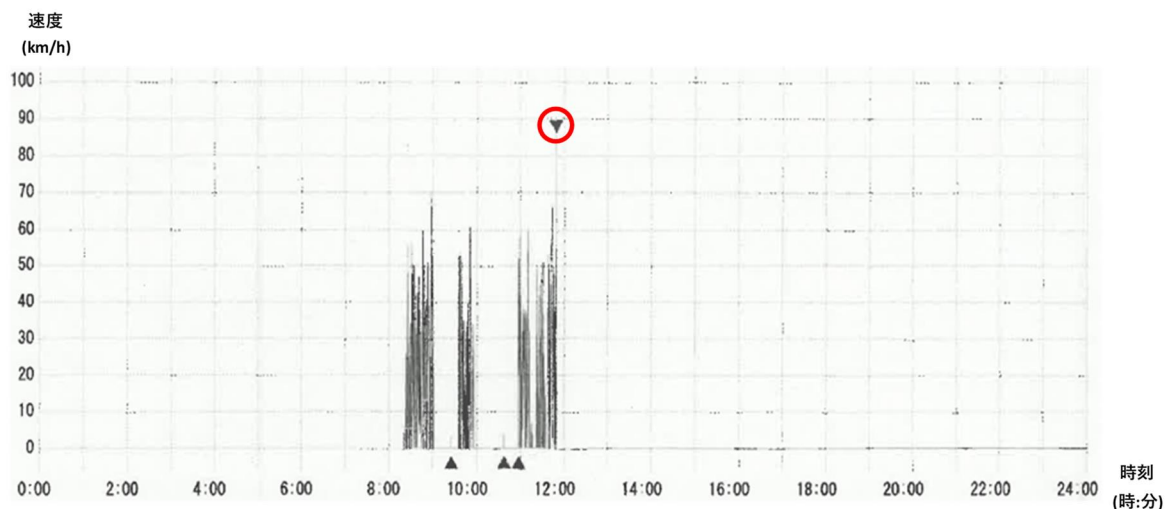
図 4 運行記録計の記録状況

- ・記録開始は 8 時 16 分頃となっており、記録終了は 24 時間後の翌日同時刻である。
- ・事故直前の最高速度は 86km/h となっている。
- ・車速波形は以下のとおりとなっている。

※○印は、事故発生付近を示す

- ・ 11 時 48 分頃に発進し、車速約 45km/h から 50km/h 強で走行し、11 時 49 分頃を過ぎたところで加速を始め、86km/h となったところで急速に減速し 0 km/h となっている。
- ・ 当該道路の最高速度規制は、通常時 50km/h となっているが、事故前の通常運転時にも当該規制の速度超過による運転が認められる。

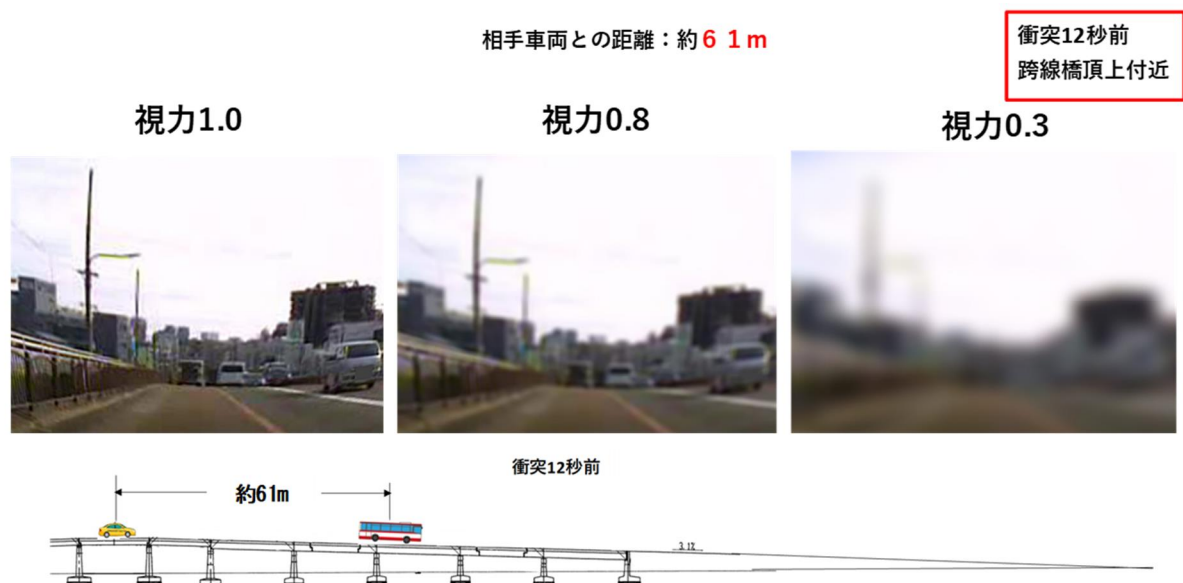
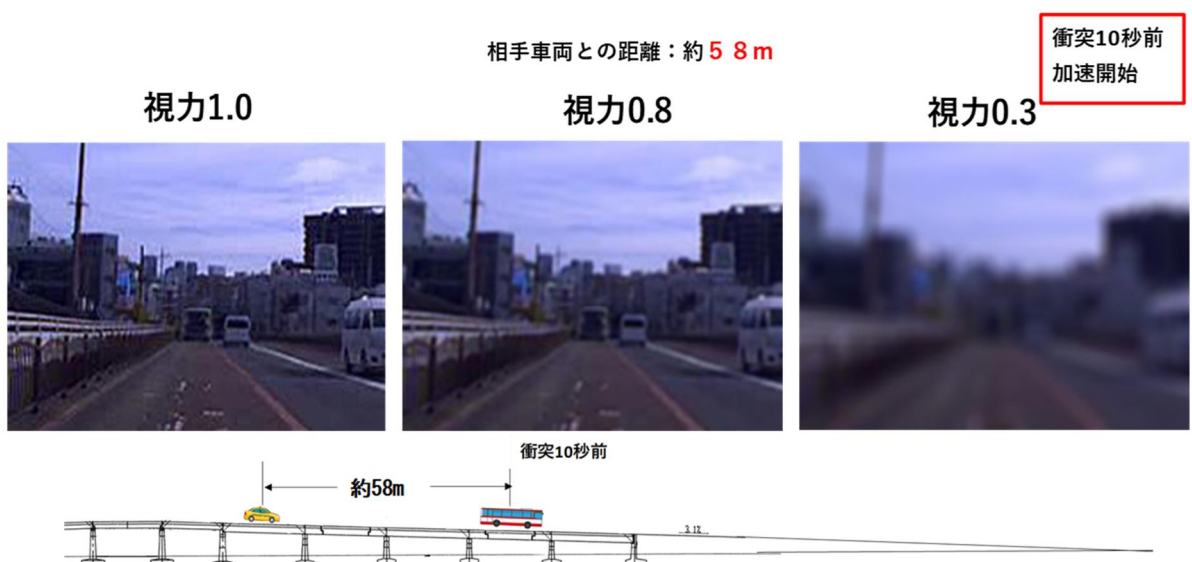
相手車両との距離：約 5 1 m

衝突7秒前  
タバコ煙吐く

視力1.0

視力0.8

視力0.3

写真6 運転中の相手車両の見え方イメージ<sup>3</sup>（視力0.8は免許基準）

<sup>3</sup> 写真6及び写真7は、当該車両のドライブレコーダーの映像をもとに加工、修正を行ったもの

- ・片眼それぞれの視力のうち、より見える方の視力から、当該運転者の当時の両眼での視力は、0.3程度であったものと考えられる。
- ・当該運転者は、視力障害をきたす眼疾患（緑内障、白内障、加齢黄斑変性、眼底出血など）を発症していた可能性が考えられる。
- ・視力0.3の見え方は、白内障のみであった場合は下記写真6の状況と想定されるが、視野障害を発症した場合は、写真7にイメージされる見え方が一例として想定される。
- ・視野障害をきたす眼疾患は自覚症状がなく、ゆっくり進行するため、慣れも伴い、見えていると思ひ込むことが多い。また、視力0.1の目と比較するため、視力0.3は「とてもよく見える」と思ひ込むことがある。
- ・視力を含む目の状況は、本人の自覚症状がないことがあり、雇用する事業者においても、免許証の更新の事実のみによる運転可否の判断によらず、専門医への受診等を指導するなど適切な管理を行っていくことが必要である。
- ・「眼底検査（眼底カメラ撮影）」は、視力測定の結果と比べると、より客観的な評価が得られることから、事故原因の究明や視力低下の原因を探るうえで、眼疾患の有無を明らかにできるものと考えられるため、積極的な活用が望ま

2.4.3.3(3) に記述したように、眼科の専門医の見解及び写真 6、写真 7 並びにドライブレコーダー映像を勘案すると、当該運転者は、衝突直前（およそ 4 秒前）において相手車両を認識したものと考えられる。

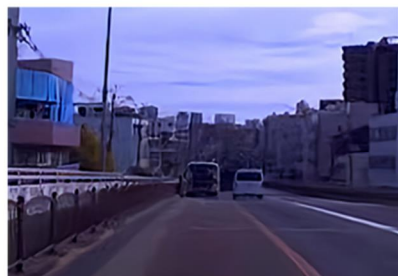
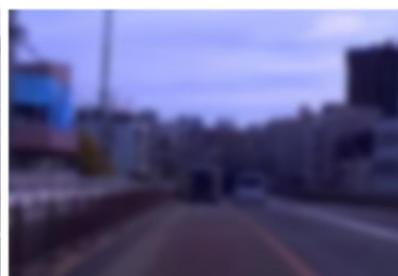
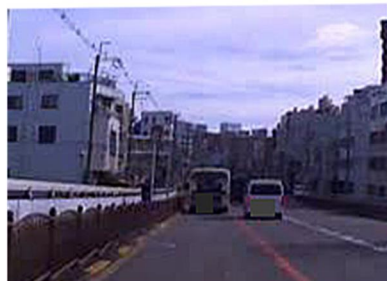
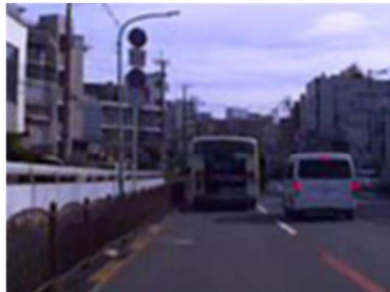
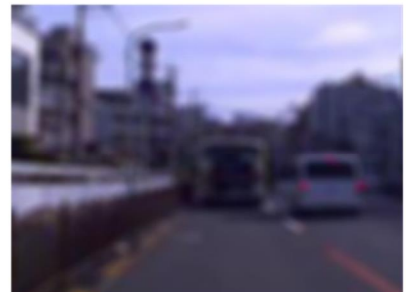
相手車両との距離：約 3 9 m

衝突4秒前  
相手車両認知

相手車両との距離：約 24 m

衝突2秒前  
サイドブレーキレバー探す様子

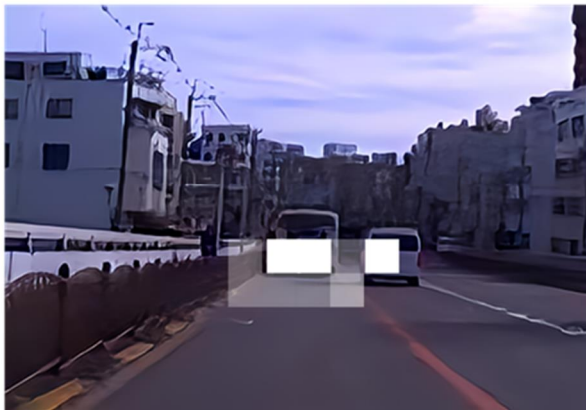
写真7 眼疾患に係る視野障害（視野欠損の例）の見え方イメージ

※1 視野欠損の例は、視野中央部付近に欠損が発生した場合のもの

※2 写真中の白い部分が見えない部分、グレー部分は見えにくい部分

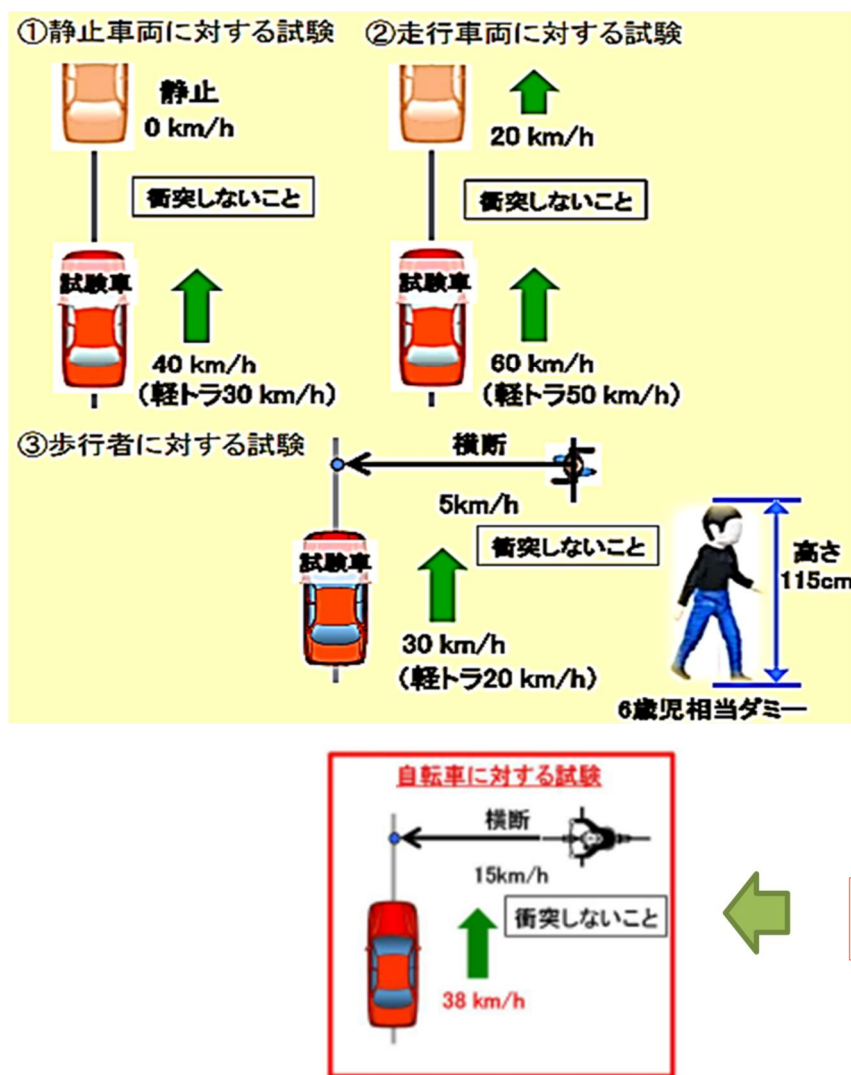
図7 衝突被害軽減ブレーキ<sup>10</sup> のイメージ

令和2年1月31日に改正された「道路運送車両の保安基準」(昭和26年運輸省令第67号。以下「保安基準」という。)では、令和7年12月1日以降(新型車は、令和3年11月1日以降)に製作される乗用車等について、当該装置の装備を義務づけている。

※令和3年9月30日に改正された保安基準で、自転車に対する試験が追加されている

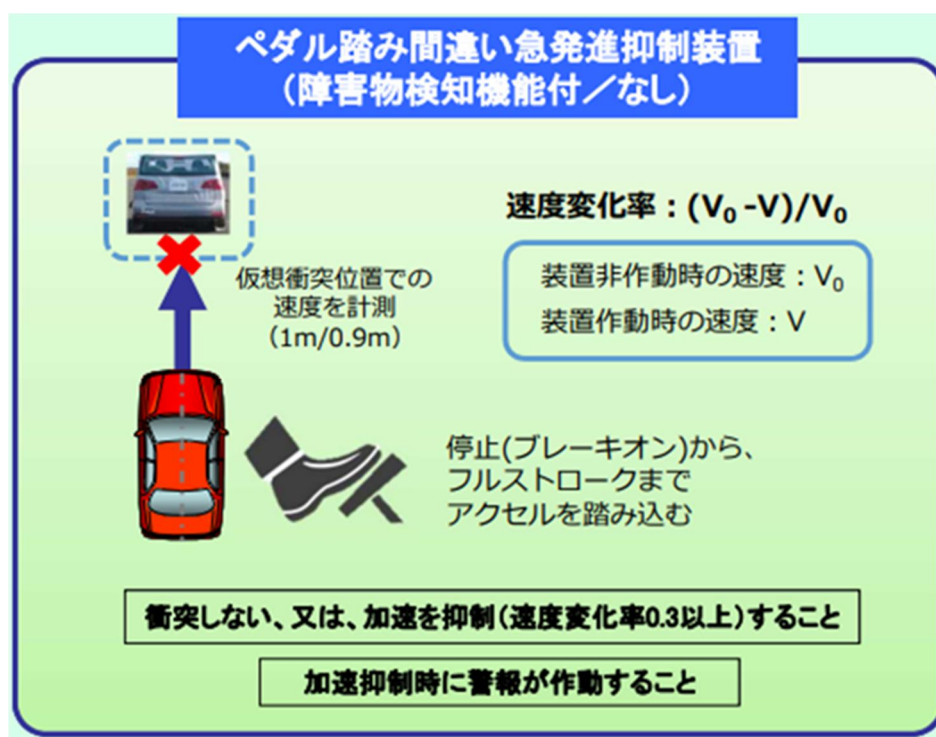
図 8 ペダル踏み間違い急発進抑制装置<sup>12</sup> のイメージ

これまで販売されていた車両への装着は任意であるが、性能要件については、従来、下図に示す国土交通省の認定制度があり、新車での装備、あるいは使用過程の車両への後付けで装着される装置についても認定対象とされている。

なお、現行の基準は、発進時等、停止状態からのアクセルペダルの踏み込みを想定したものであることから、一定の速度以上で走行中に発生する誤操作は対象としていない。

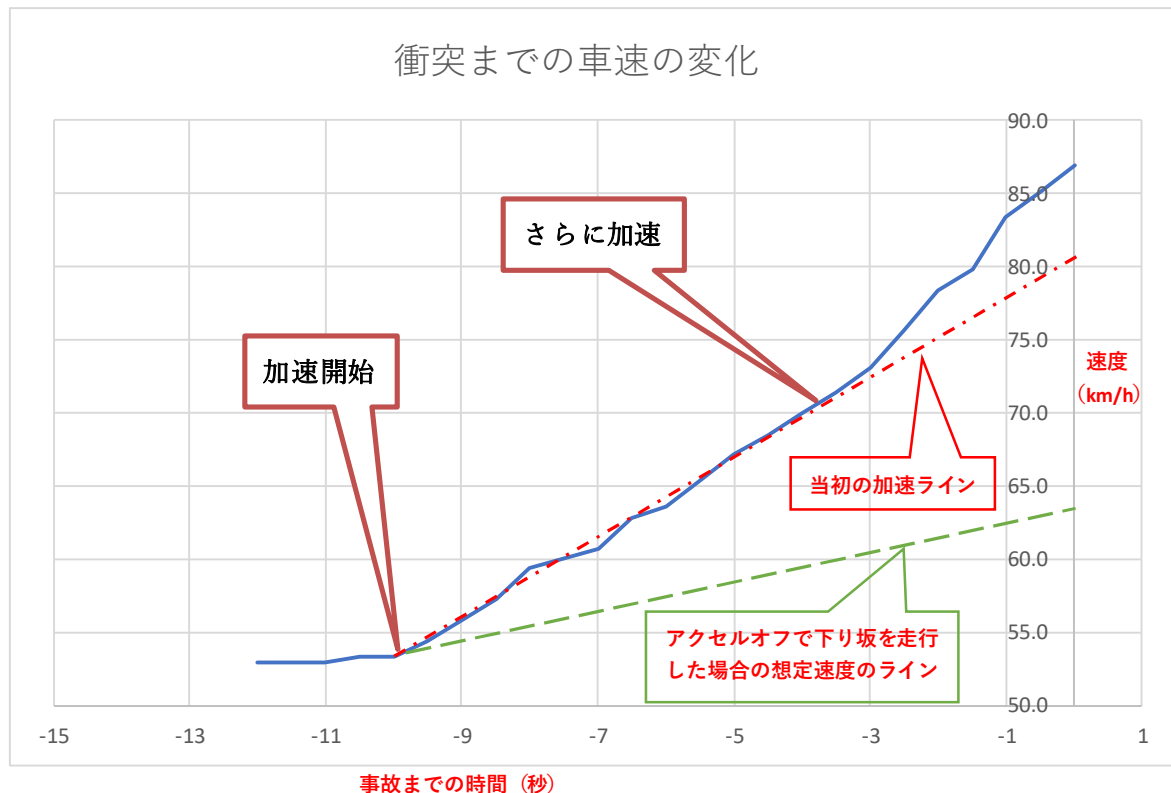
図 11 衝突までの加速の状況

当該車両は、図 11 に示すように、アクセルオフで下り坂を走行した場合の想定速度を超える速度で走行しており、アクセルペダルを継続して踏み込んだものと推定される。また、衝突約 4 秒前から、さらに加速している。

2.1.2.2 に記述したように、ドライブレコーダーの記録からは、衝突の約 4 秒前に当該運転者が顎を引き、口を結ぶなど表情が変化し、上体をシートバックに押し付けていることから、この時点で相手車両を認知したものと考えられる。同時にエンジン音が徐々に上昇していく状況が確認されることから、アクセルペダルをさらに強く踏みつけているものと考えられる。

※ — — — は、加速開始時にアクセルを閉じ3.1%勾配の下り坂を自由落下で走行した場合の想定加速ラインを表したもの（トランスミッションやタイヤの走行抵抗は加味していない）

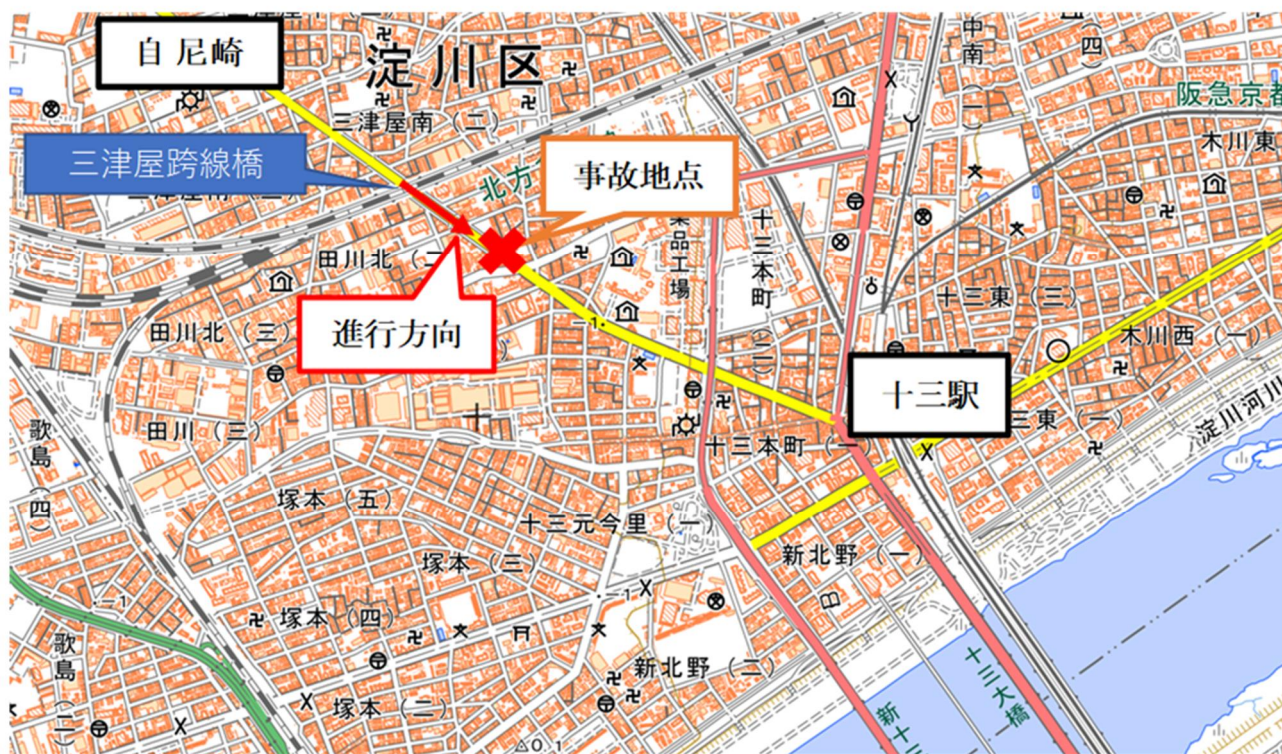
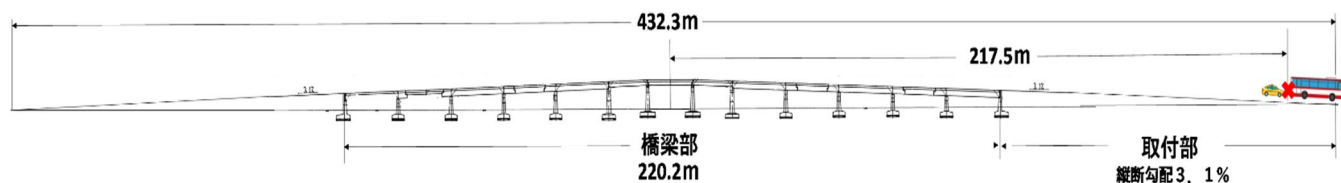
参考図 1 事故地点及び当該車両の経路（再掲）及び三津屋跨線橋側面図

※三津屋跨線橋側面図は道路管理者より提供されたものに加筆、修正のうえイメージしたものであり、数字は推定値
